タイ洪水調査まとめ（案）

飛野 智宏（東京大学 環境安全研究センター）

1. 調査場所

Bangkok および周辺地区（Nonthaburi、Pathum Thani）

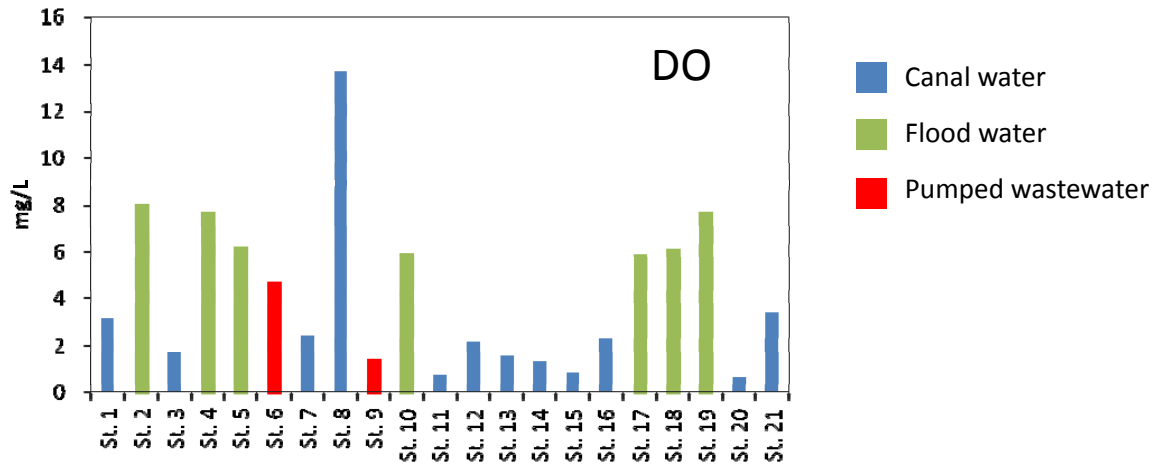
図3 各採水地点における溶存酸素濃度

現在解析中であるウイルス以外の全データを表1に示す。各地点での溶存酸素濃度（DO）、アンモニア性窒素濃度（ $\text{NH}_4\text{-N}$ ）、大腸菌群数、大腸菌数、重金属（Cu, Znのみ）を図2-図7に示す。

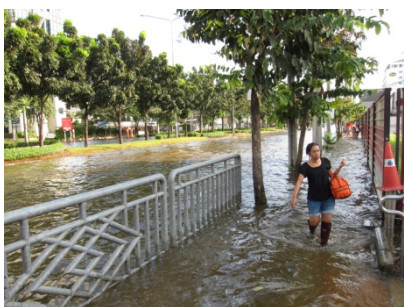
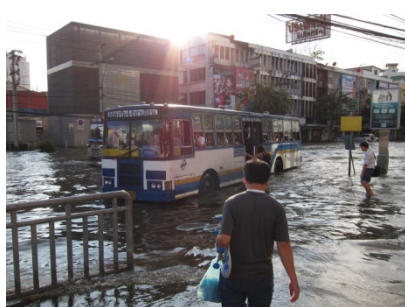
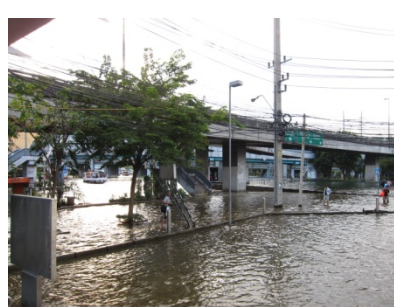
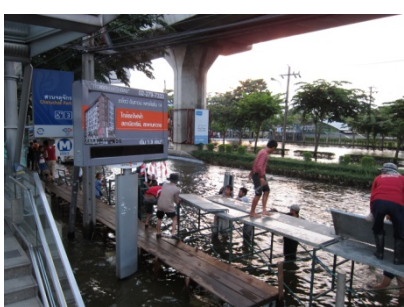
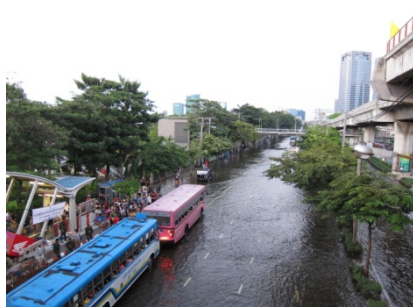
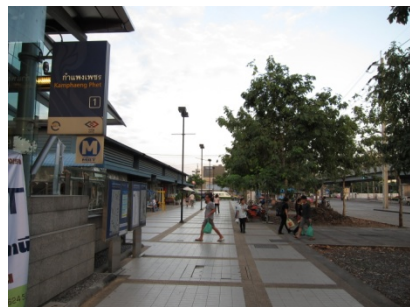
図 11 2011 年 11 月 12 日の各地の浸水状況.

地下鉄の Ratchadapisek 駅以北の各駅および BTS の Mo Chit 駅にて浸水状況を調査した。各地の浸水状況は表 2 の通りであった。

No.	地点	路線	浸水状況（深さ）
P-1	Ratchadapisek 駅	地下鉄	ふくらはぎ下
P-2	Lat Phrao 駅	地下鉄	ひざ丈
P-3	Phahon Yothin 駅	地下鉄	くるぶし
P-4	Chatuchak Park 駅 Mo Chit 駅	地下鉄 BTS	Phaholyothin 通り東側：ひざ下 Phaholyothin 通り西側：くるぶし
P-5	Kamphaeng Phet 駅	地下鉄	被害なし
P-6	Bang Sue 駅	地下鉄	被害なし

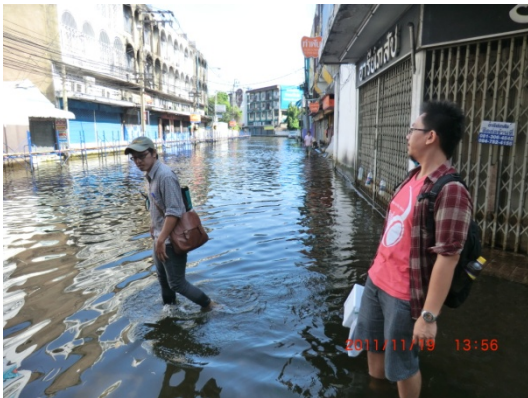
図 13 Pre.1 近辺からみた Sena Nikhom 1 通りの浸水状況

Sena Nikhom 通りは全体的に浸水しており、その深さはくるぶし〜ふくらはぎあたりであった。浸水した路面には藻類によってやや緑色になっており、長期間冠水していることが窺えた。

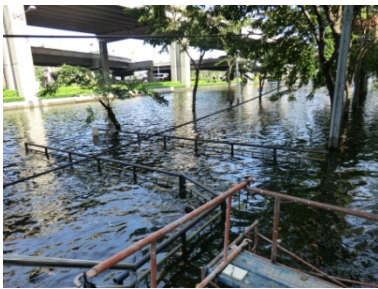
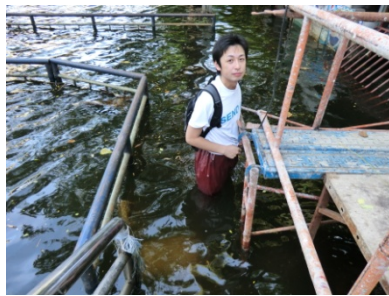
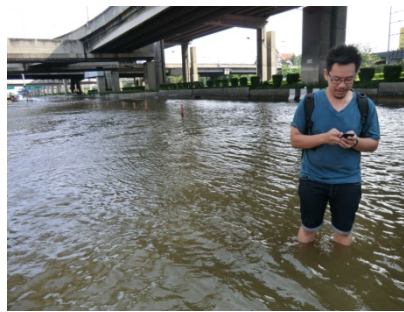
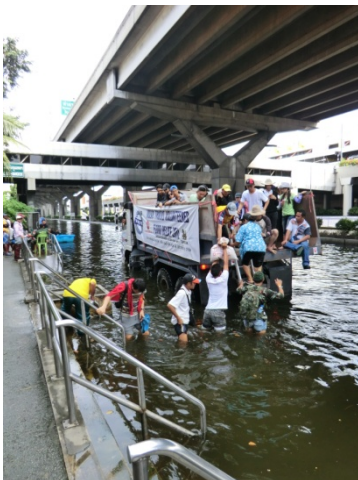
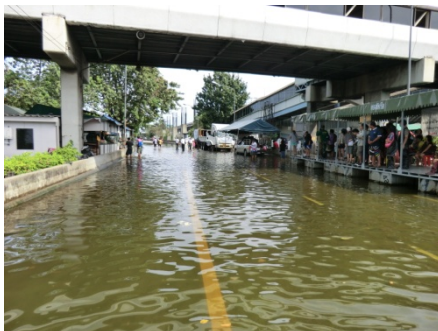
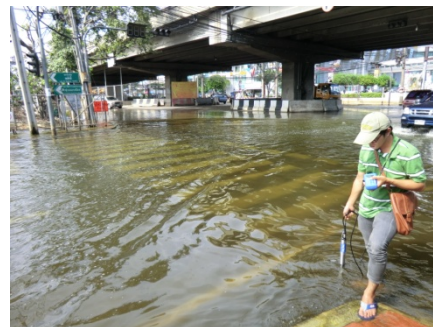
図 13 2011 年 11 月 20 日採水地点付近の様子

Wiphawadi-Rangsit 通り沿いにおいて、カセサート大学近辺～ドンムアン空港の間の 5 地点で洪水試料の採取を行った。洪水の影響で Don Mueang 駅以北へのアクセスがなく、Rangsit 方面へは到達できなかった。鉄道は Don Mueang 駅で折り返し運転をしていた。

大通りでは、廃水の流入が少ないためか比較的 DO が高かったが、大腸菌群数も一定の濃度 (10^2 オーダー CFU/mL) で検出された。

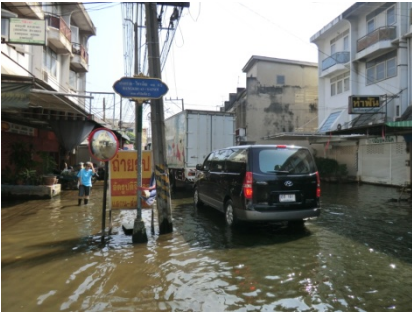
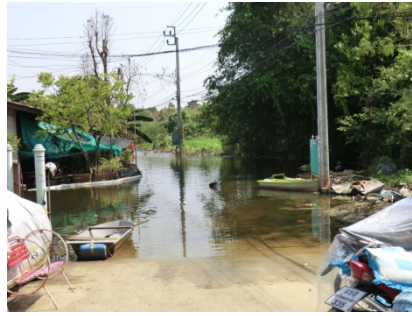
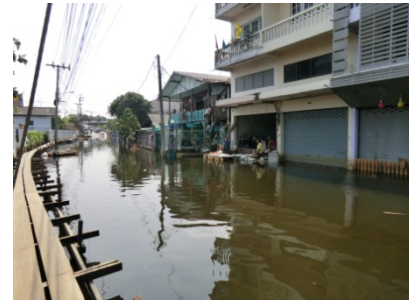
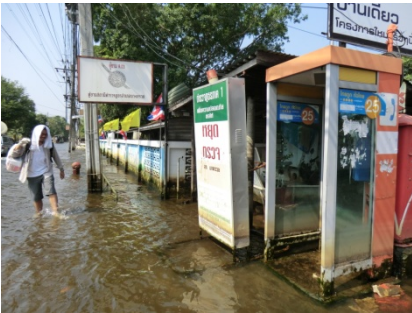
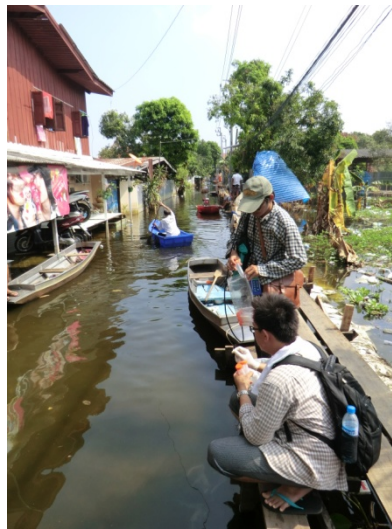
図 15 2011 年 11 月 22 日の試料採取地点付近のようす

Nonthaburi 県 Bang Kruai 地区の浸水地域にて洪水試料採取を行った。この地域は住宅街であり、すでに 3 週間以上の期間浸水していた。大腸菌群数は、住宅密度の大きかった Pre. 15 より交通量の多い Pre.11 で最も高かった。Pre. 11 においては洪水が引き始めており、洪水の水による希釈による水質改善が乏しいからと考えられた。Pre.11 以外の地点では 10^2 CFU/mL を超えない程度であった。また、DO と大腸菌群数に顕著な相関はみられなかった。

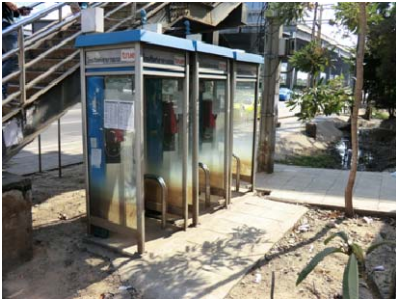
Bang Khen station 付近での洪水の痕跡

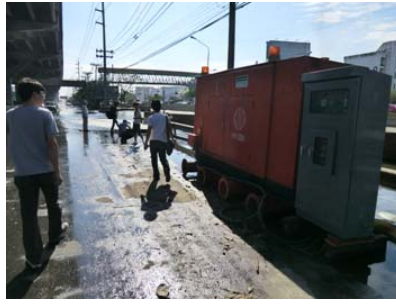
カセサート大学および Don Mueang 空港沿いの幹線道路を視察した。2 週間前の第 1 回調査と比べて水はかなり引いており、第 1 回調査の試料採取地点で試料採取可能だったのは Don Mueang 空港向かい Pre.8 のみであった。Don Mueang 空港ではまだ道路内に洪水が溜まっており、ポンプを用いた排水を行っていた。幹線道路沿いの 2 地点 (St.1, St.2) およびカセサート大学付近の運河 (St.3) で採水を行った。いずれの地点も 11 月の予備調査時は洪水していたが、12 月 4 日の時点ですでに St.1 および St.3 で洪水は引いていたため、近傍の運河より採水した。

Don Mueang 空港付近でのポンプによる排水

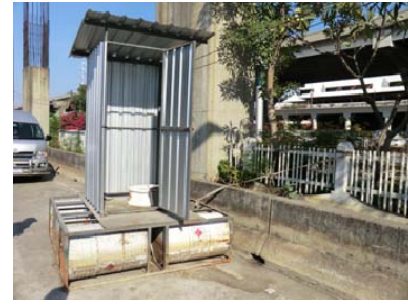
道路上に水上トイレが放置されていた

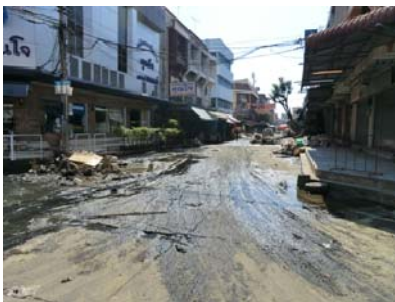
Rangsit 地区を視察。おおむね洪水は収まっていたものの、いくつかの場所ではまだ洪水の水が溜まっていた。運河沿いにある住宅地では溜まった水を下水管からポンプにて汲み上げて運河へと排水していた。Future Park 付近の商店街は洪水が引いたあとの復旧を行っていた。住民に聞き取りを行い、洪水を防ぐための防水壁を家の周りに作ったものの、水の浸入を完全に防ぐことができず、屋内まで浸水したとのこと。

Future Park 付近の商店街の様子

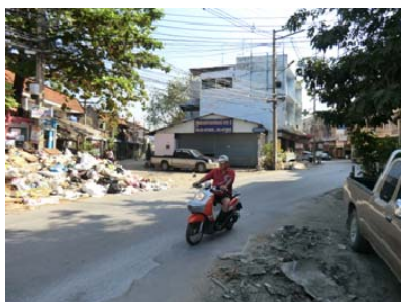
Bang Kruai 地区および Bang Yai 地区にて視察・採水を行った。Bang Kruai 地区は11月の予備調査時は洪水していたが、12月7日の時点では既に洪水は引いていた。洪水被害で発生した大量のごみが路上に山積されているのが散見された。Bang Yai 地区ではまだ洪水している場所が見られた。

Bang Kruai 地区

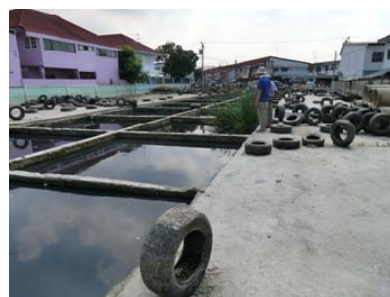
Bang Yai の住宅地にある酸化池

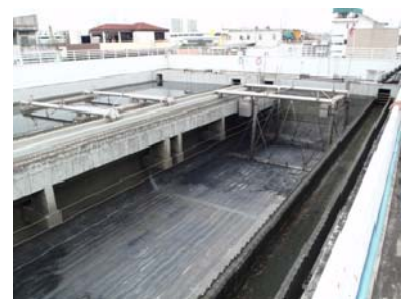
午後はバンコク内の下水処理場、Rattanakosin Water Environment Control Plant を視察した。本処理場は洪水期間中も運転を続けていた。洪水の影響により、余剰汚泥の処理がままならなくなったため、処理量を通常の半分に抑えて運転を行い、曝気槽内の滞留時間を長くすることで余剰汚泥発生量を抑えて対応したとのことであった。

下水処理場の視察

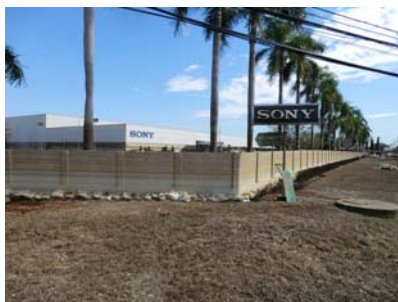
Bang Kadi 工業団地付近を視察した。洪水時の浸水高さは2mを超えていたことが洪水の痕跡から見て取れた。また、水質の経時変化をみるために12月5日と同一の採水地点で採水し、他2地点でも採水を行った。

Bang Kadi 工業団地の洪水の痕跡
